Inclusión Basada en la Comunidad: Promoción del Turismo Rural a través de la Accesibilidad

Recomendaciones para EDEC y Sayausí

En este documento, proporcionamos una breve descripción general del turismo en Sayausí, las barreras a la accesibilidad en el Paquete 1, y recomendaciones sobre cómo arreglar esas barreras para hacer de Sayausí un sitio turístico accesible.

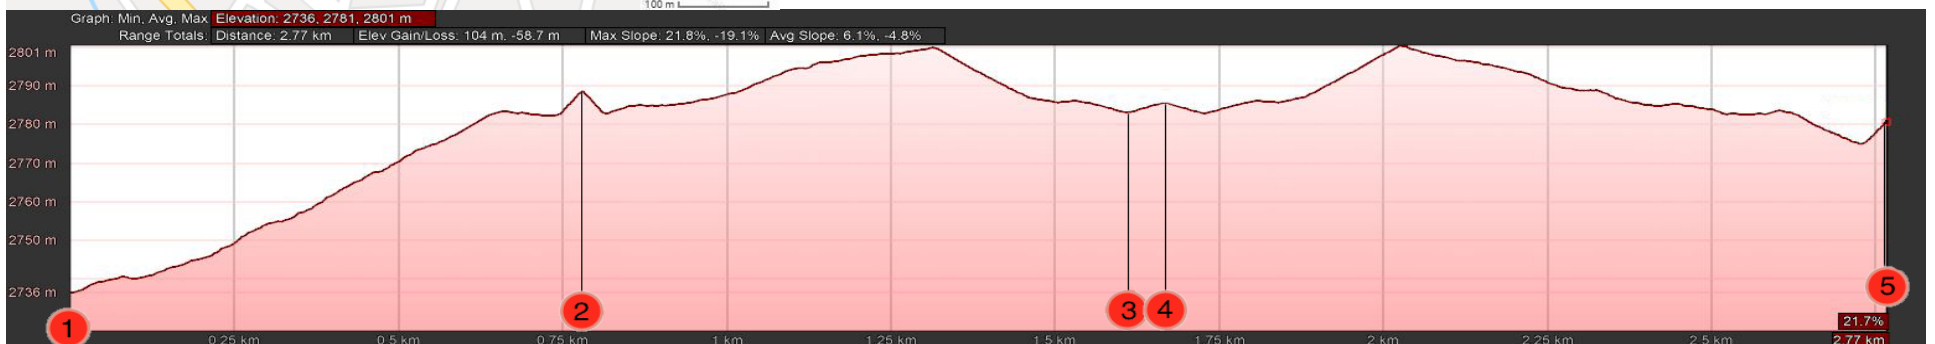
La Ruta

Nota: los números en la ruta corresponden a las actividades de la línea de tiempo del paquete 1

- Distancia total: 2.77km
- Paradas totales: 5
- Elevación media: 2781m
- Pendiente máxima: 21.8% / -19.1%

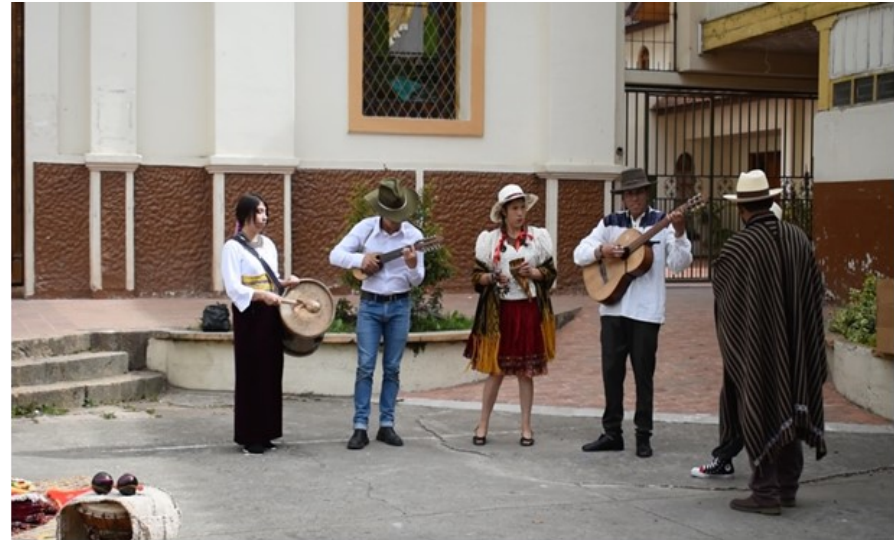
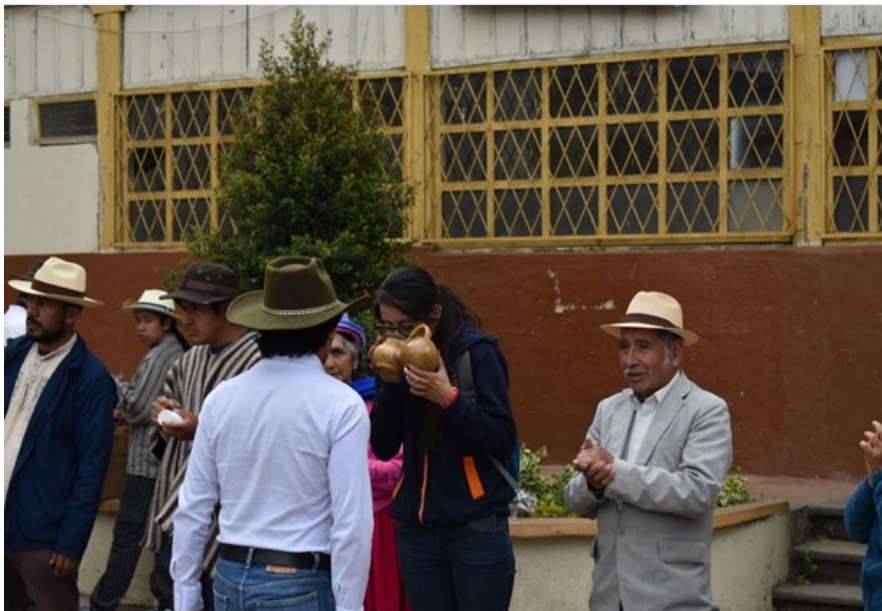
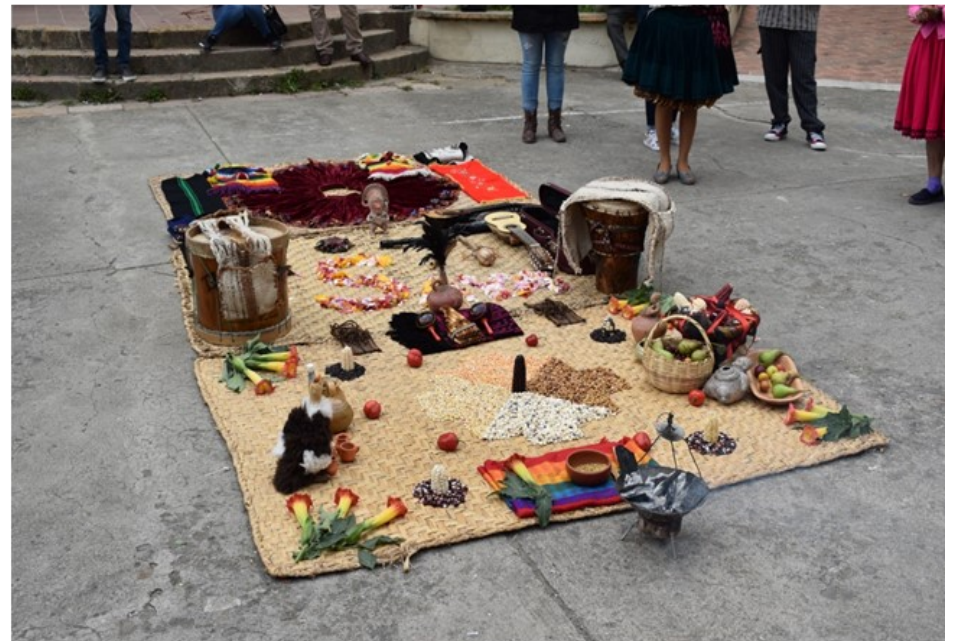
Actividad 1: Ceremonia Cultural - Accesible

Ubicación 1: San Pedro de Sausa - Inaccesible

Para comenzar el paquete, los visitantes se ponen de pie y observan una ceremonia tradicional en la que se adoran los cuatro elementos del mundo: agua, fuego, tierra y viento. Aquí, un hombre y una mujer vestidos con ropas ancestrales dirigen el rito, explicando el significado de cada proceso y componente. La limpieza espiritual involucra la interacción de los espectadores que incluye beber bebidas alcohólicas, beber agua de una taza de cerámica pesada, frotar aceite de rosa en las propias manos, sostener el aserrín y arrojarlo a una llama y comer frutas tradicionales. La ceremonia termina con una canción que los espectadores pueden bailar.

Algunos de los objetos que los espectadores tenían que sostener eran pesados y posiblemente difíciles de interactuar para personas con discapacidades de movilidad. Sin embargo, los guías turísticos tienen una conciencia general del nivel de comodidad de las personas y están dispuestos a ayudar de cualquier manera con las interacciones ceremoniales. De nuestra investigación en la comunidad de expatriados hemos encontrado que los tipos más probables de discapacidades de los visitantes provendrían de problemas de movilidad corporal inferior o condiciones como la artritis. De estos hallazgos, llegamos a la conclusión de que la ubicación 1 era accesible, pero las actividades involucradas no eran para algunas discapacidades y necesidades. Observamos que la actividad tiene algunos defectos menores que pueden abordarse fácilmente.

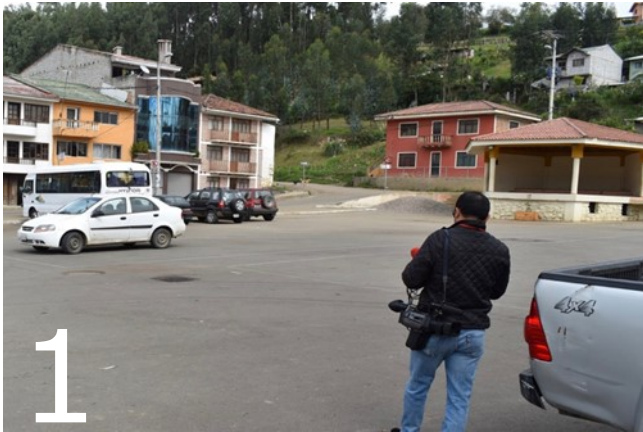
1 Este evento se lleva a cabo frente a la iglesia local en una plaza. Un estacionamiento plano y abierto está ubicado cerca de la iglesia para facilitar el acceso.

Recomendaciones para: Ubicación 1	Problemas de movilidad en la parte inferior del cuerpo / Persona encuadrada en silla de ruedas	Problemas de movilidad de la parte superior del cuerpo	Ciego	Sordo	Problemas Respiratorios
Llegando	-	-	-	-	-
Llegando de estacionamiento a plaza	-	-	Añadir barandas a rampas en la iglesia.	-	-
Plaza - área de observación	Ceremonia de mudanza hacia bancos en la plaza, permitir que la gente se siente	-	-	-	Ceremonia de mudanza hacia bancos en la plaza, permitir que la gente se siente.
Ceremonial Interacciones	Permitir que los invitados rechacen la participación en el baile o el movimiento.	Sostener objetos para invitados. Permitir que los invitados rechacen la participación.	Sostener objetos para y guía de invitados manos. Permitir que los invitados disminución en participación.	Crear un format escrito en español, inglés y braille.	Permitir que los invitados disminución en participación. Evita a los invitados con oxígeno portátil

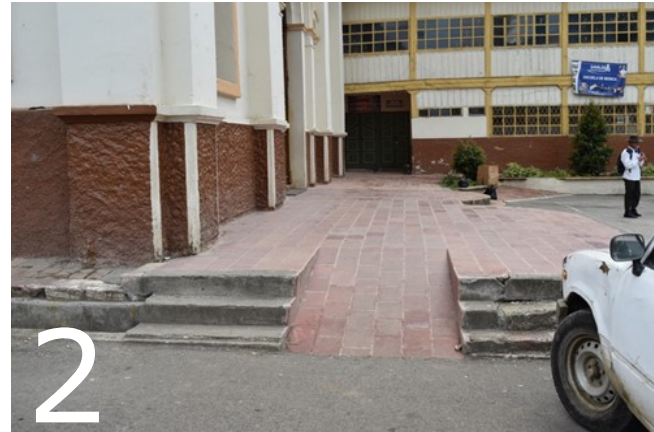
2 El terreno es concreto, nivelado y abierto donde las rampas crean acceso desde el estacionamiento hasta la plaza.

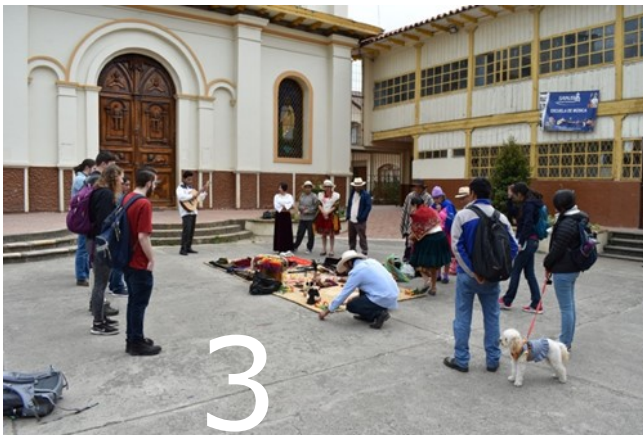
3 En términos de las actividades involucradas, los líderes ceremoniales permiten que las personas transmitan cualquiera de las interacciones sin ningún problema.

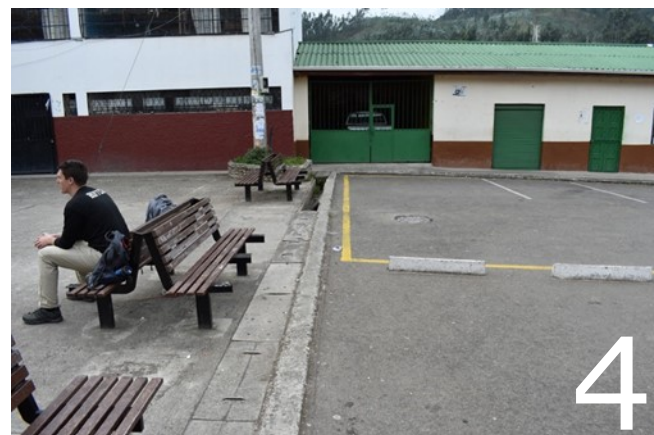
4 Los bancos están cerca pero no lo suficientemente cerca para participar en la actividad.

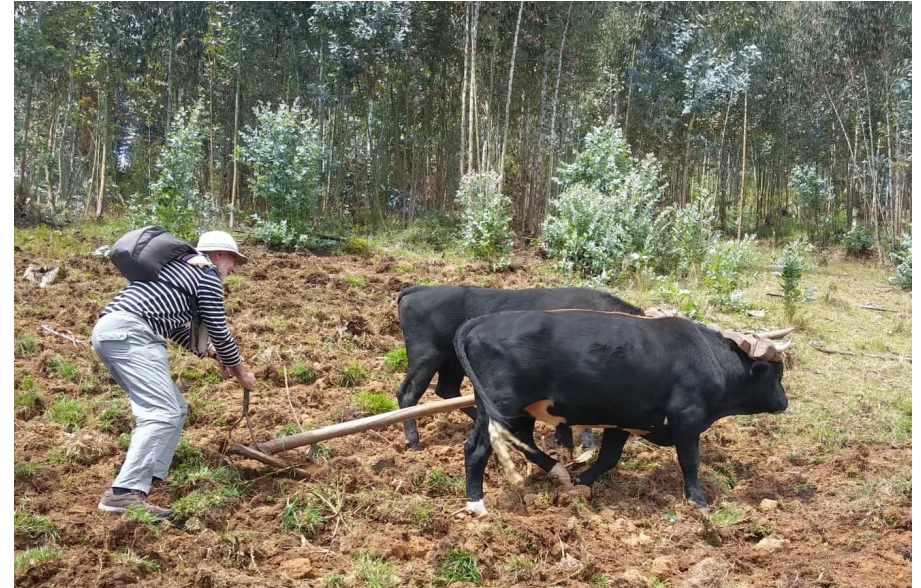
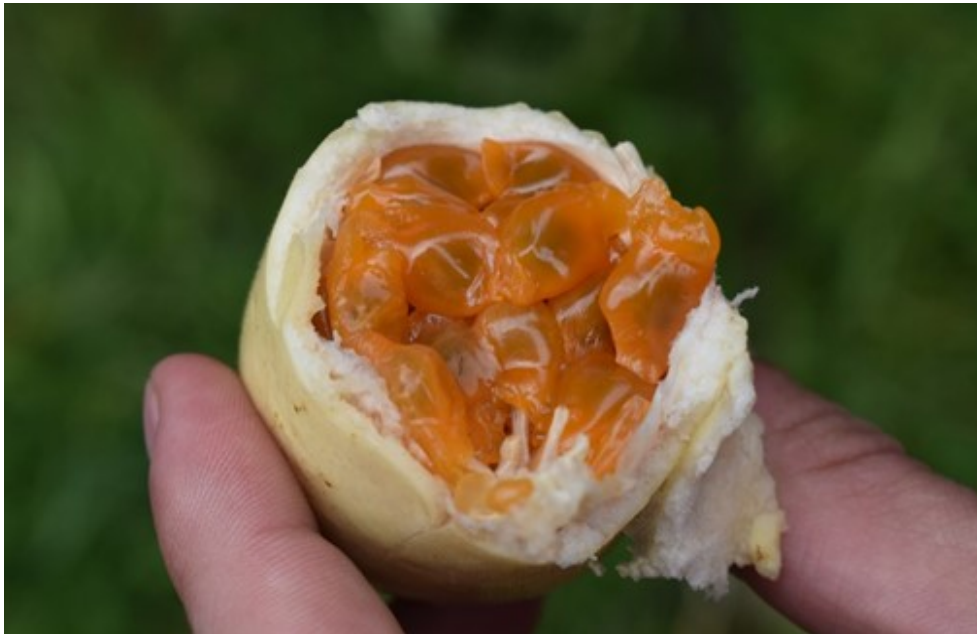
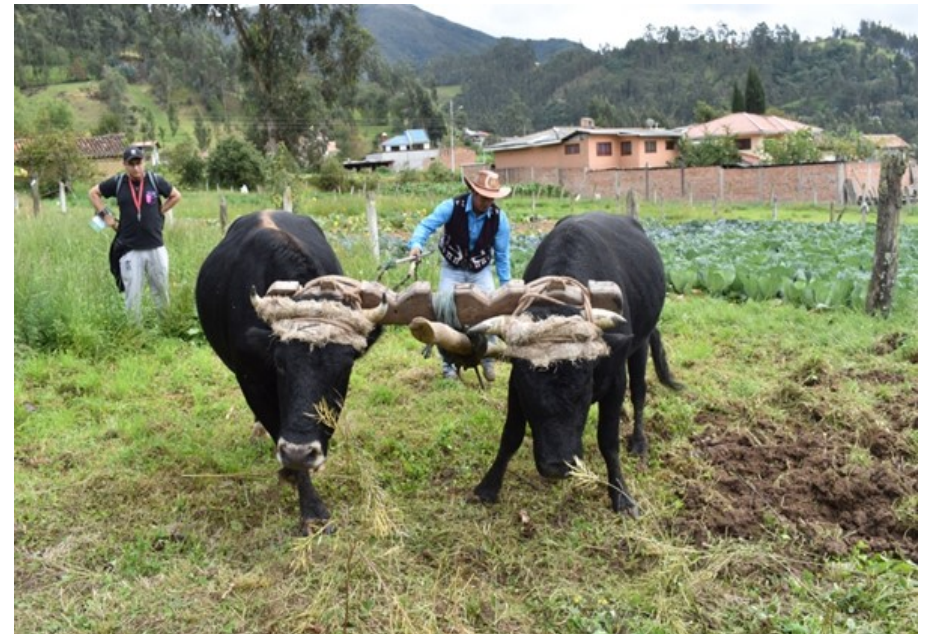
Actividad 2: Demostración de arado - **Inaccesible**

Ubicación 2: Granja de residentes locales - **Inaccesible**

Después de caminar por un camino empinado hacia el campo detrás de la casa del hombre, los visitantes observan una demostración de arado con dos bueyes. El agricultor muestra el proceso de instalación del equipo que se conecta a los bueyes y presenta las técnicas involucradas para controlar a los animales y guiar el arado. Después de dar un tutorial rápido, lo abre a los visitantes para que participen en el trabajo de campo. Los visitantes aprenden las señales vocales para controlar la velocidad y la dirección de los bueyes y cómo guiar el arado. El arado es extremadamente pesado, es difícil guiarlo con una mano y requiere caminar sobre un terreno suelto u obstruido. Los turistas también pueden comer frutas indígenas como Taxo.

Las vías presentes no permitirían el paso de una silla de ruedas y serían inseguras para las personas con otros problemas de movilidad o ceguera. Las áreas sin asientos crearían problemas para las personas que no pueden permanecer de pie durante largos períodos de tiempo. En general, tanto la ubicación como la actividad son inaccesibles para una variedad de discapacidades.

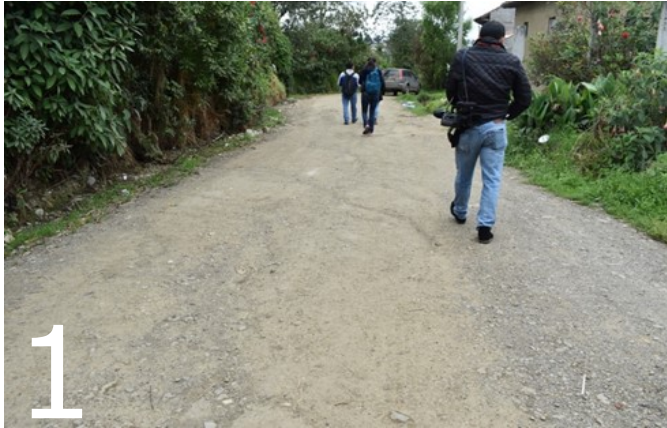
Para llegar a este lugar, los visitantes fueron dejados en la calle desde la casa. Un paseo por una carretera empinada conduce al camino de entrada.

Recomendaciones para: Ubicación 2	Problemas de movilidad en la parte inferior del cuerpo / Persona encuadrada en silla de ruedas	Problemas de movilidad de la parte superior del cuerpo	Ciego	Sordo	Problemas Respiratorios
Llegando	Mueva el área de dejar a la entrada de la casa. Mueva los vehículos a la calle y permita el acceso para estacionar.	-	Mueva el área de dejar a la entrada de la casa. Mueva los vehículos a la calle y permita el acceso para estacionar.	-	Mover los vehículos a la calle y permitir el acceso al estacionamiento.
Obteniendo de punto de entrega al campo	Crear un camino de textura consistente con barandillas de mano.	-	Crear un camino de textura consistente con barandillas de mano.	-	-
Campo - área de observación	Hacer asientos disponibles en esta área. Siga las pautas de la ADA para las pautas de asientos.	-	Añadir barandillas de mano. Haga el área nivelada y fuera de la suciedad compacta o el concreto.	-	Haga que los asientos compatibles con ADA estén disponibles en esta área.

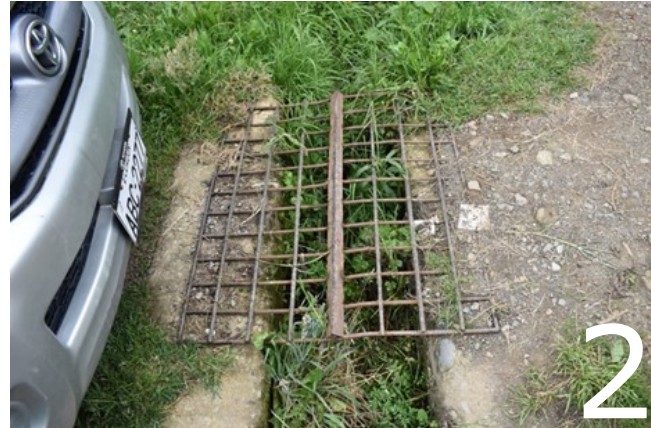
Desde la calle hasta el camino de entrada, se debe pasar por encima de un foso de irrigación, lo que crea un obstáculo en el camino. Además, las rejillas de acero cruzan esta separación para permitir que los autos se salgan.

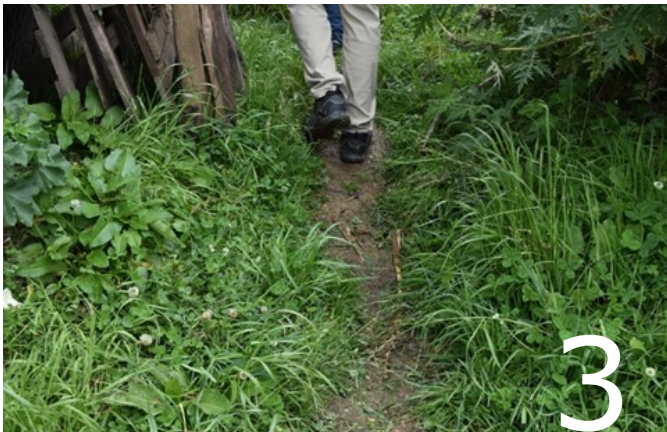
Una vez en el camino de entrada, hay un paseo de 50 metros hasta el área de observación. Este camino es muy estrecho e indefinido, mientras que también está obstruido con pasos y hierba alta.

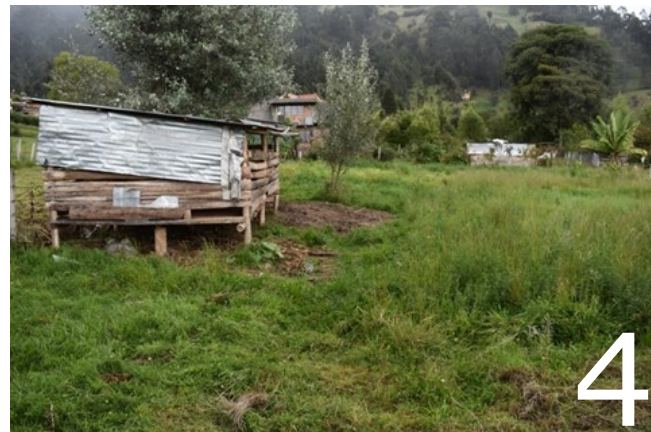
El área de observación está a un lado en un terreno accidentado y sin asientos.

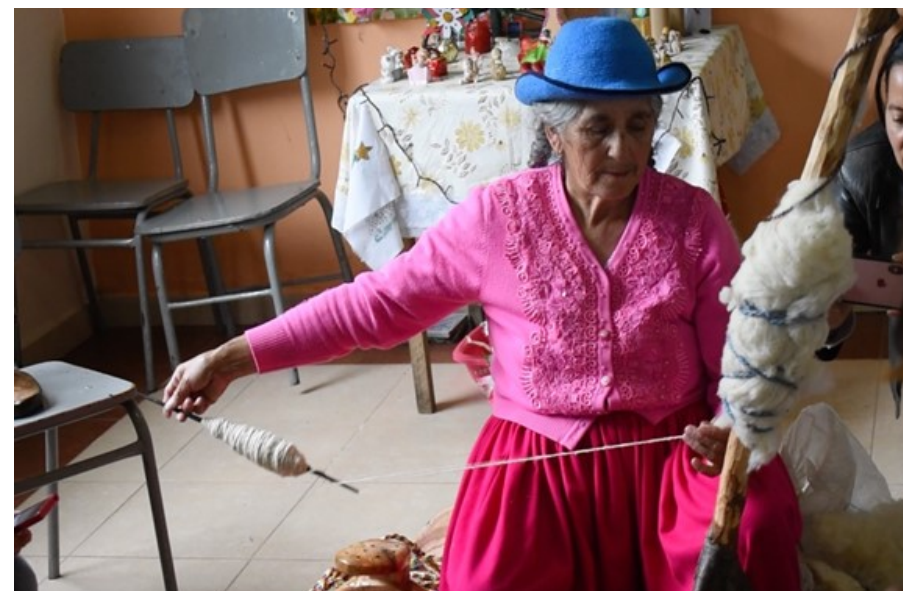
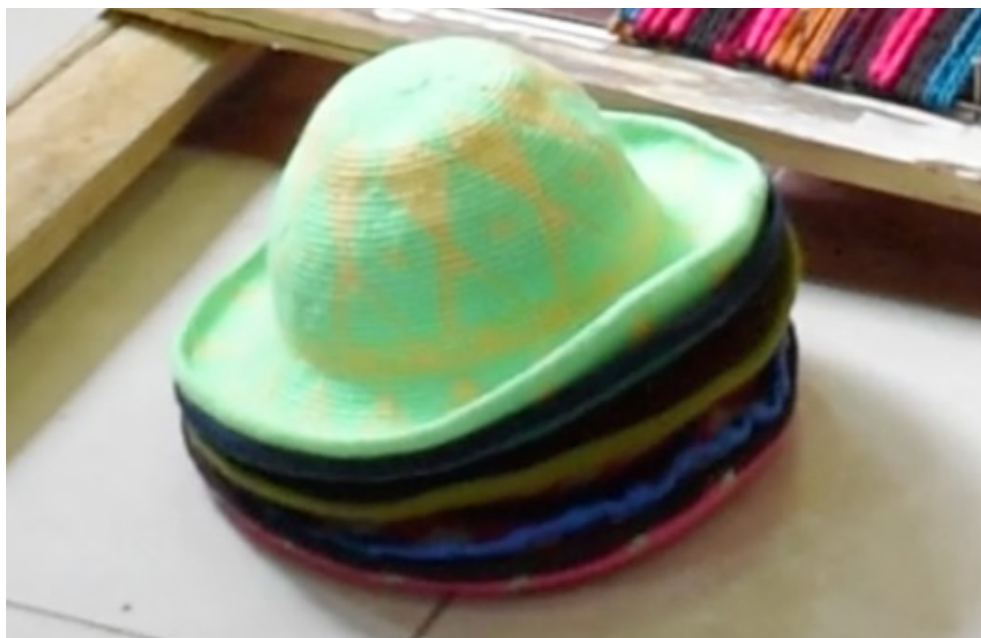
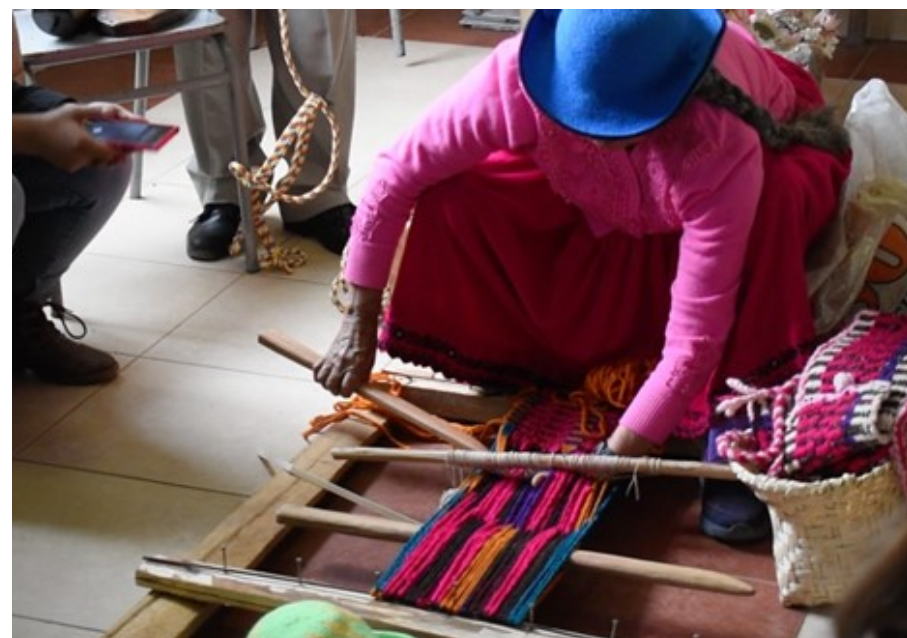
Actividad 3: Demostración de tejido - Accesible

Ubicación 3: Casa de tejer - Inaccesible

Una mujer de una aldea local y miembro de la Junta de Turismo de Sayausí, demuestra técnicas de tejido en un telar, haciendo un bolso colorido. Mientras hace esto, cuenta leyendas locales sobre ella y la comunidad. Se recomienda a los espectadores que hagan preguntas y puedan comprar algunos de sus artículos hechos a mano, como bolsos y sombreros.

De nuestra investigación, encontramos que la actividad es accesible para la mayoría de las discapacidades, pero no para la ubicación. Una vez dentro de la sala de demostración, los espectadores tienen la opción de sentarse y hay mucho espacio para pararse y moverse. Sin embargo, con los pasos afuera, es un reto para las personas con problemas de movilidad o para las personas ciegas tener acceso a la sala. Con la vía y la entrada actuales, esta entidad física es fácilmente adaptable para que sea accesible.

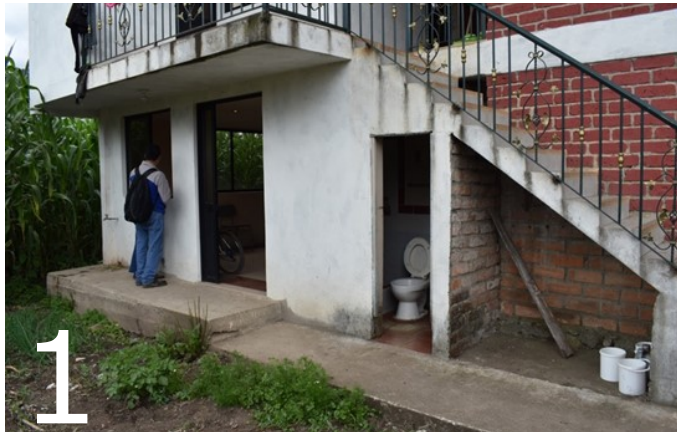
1
Al llegar a la casa, un camino con unos pocos pasos conduce a la entrada. Este camino está hecho de concreto y lo suficientemente ancho para que una silla de ruedas pueda rodar.

Ubicación 3 / Recomendaciones para:	Problemas de movilidad en la parte inferior del cuerpo / Persona encuadrada en silla de ruedas	Problemas de movilidad de la parte superior del cuerpo	Ciego	Sordo	Problemas Respiratorios
Llegando	-	-	-	-	-
Obteniendo de punto de entrega a sala de demostración	Crear una rampa extraíble con una barandilla.	-	Crear una rampa extraíble con una barandilla.	-	-
Sala de demostración - área de observación	-	-	Las guías deben permitir a los visitantes tocar el material textil y el telar. Crear un formato escrito en español, inglés y braille.	Crear un formato escrito en español, inglés y braille.	-
Interacciones de actividad	-	-	-	-	-
Dejando	-	-	-	-	-

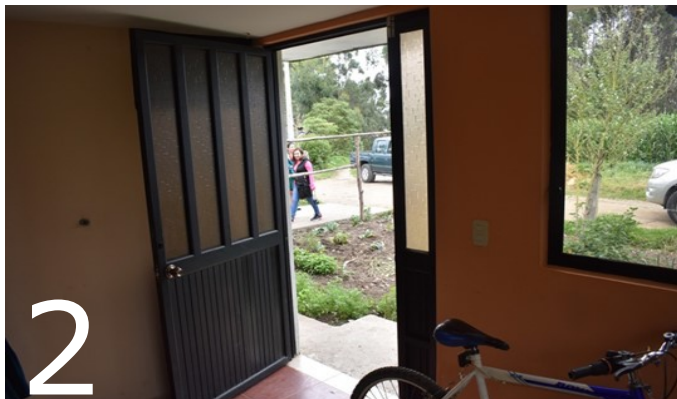
2
Una amplia entrada proporciona acceso a la sala de tejido. Dentro de la sala, hay espacio abierto con asientos para observar la demostración.

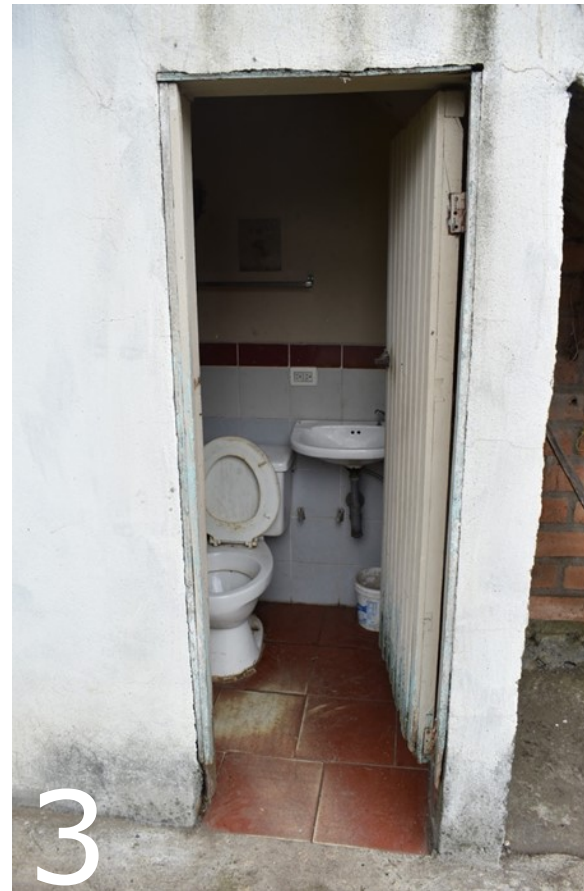
3
En este edificio, también hay un pequeño baño sin mucho espacio para estar de pie y una entrada estrecha.

En este lugar se encuentra uno de los únicos baños durante todo el recorrido. Ninguno es accesible: esto representa una gran barrera para aquellos con problemas de movilidad y, por lo general, es un componente esencial para muchos. Los baños disponibles están todos en las casas de los residentes y necesitarán remodelaciones para que sean accesibles.

Otra barrera para los discapacitados es la falta de un baño accesible en el Paquete 1. Ya que los propietarios de las casas expresaron que no es probable que renoven sus propiedades, la recomendación propuesta es crear una estructura externa, como la dependencia que se ve en la imagen. a la derecha. Se proporciona más información sobre este diseño en la página siguiente.

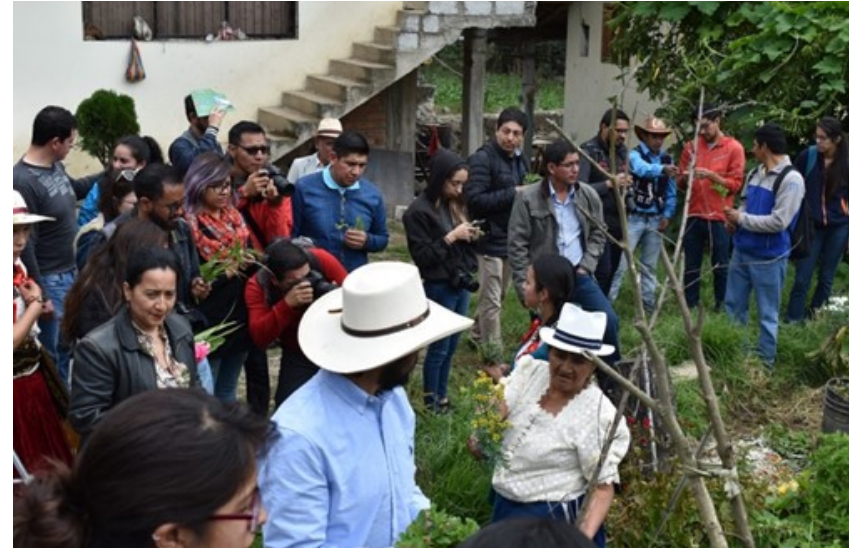
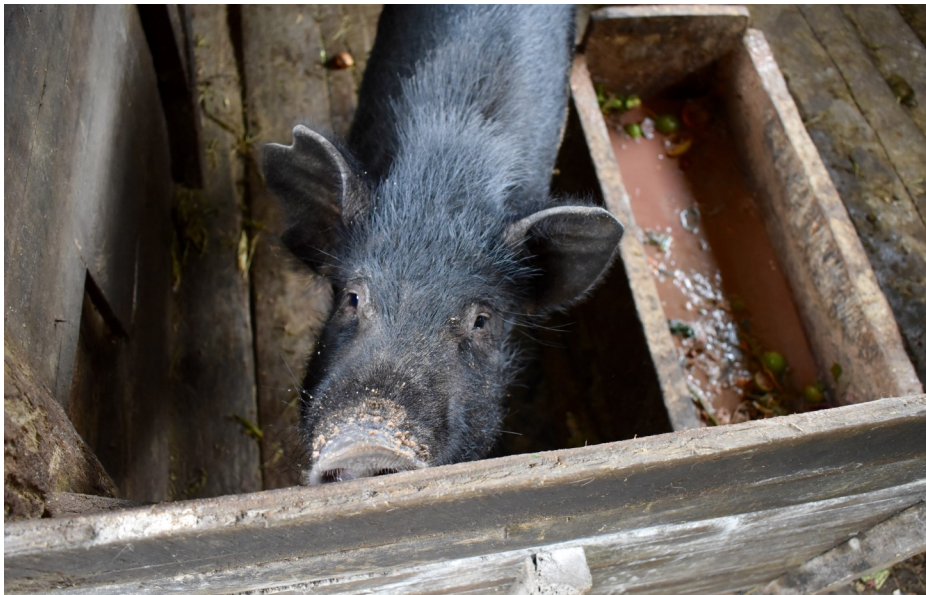
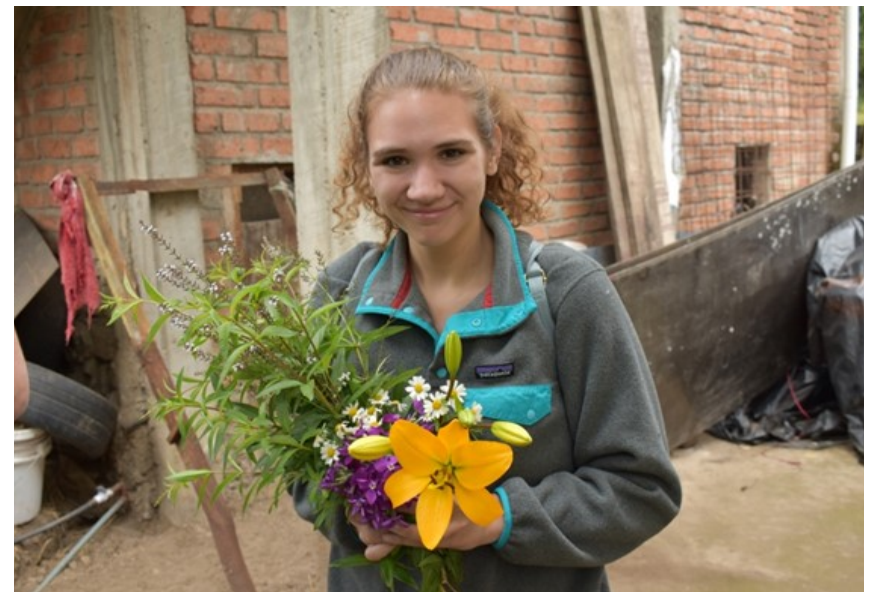
Actividad 4: Caminando por los jardines locales - **Inaccesible**

Ubicación 4: La Casa Blanca - **Inaccesible**

Después de la demostración de tejido, los visitantes caminan 20 metros hacia la Casa Blanca de al lado. En la casa, los residentes ofrecen té y comida. Los visitantes pueden sentarse y comer antes de pasar a mirar a través de los jardines. En el patio trasero, los residentes escogen plantas y muestran a los visitantes, explicando cada uso individual y permitiéndoles ver, tocar, oler, saborear y escuchar sobre las plantas, una actividad completamente accesible para quienes carecen de uno o más de los cinco sentidos. . El recorrido luego se mueve por una colina empinada hacia un río. En el camino, los animales están abiertos para ver ganado como pollos y cerdos. Una vez en el fondo, los residentes continúan recogiendo plantas para los visitantes, donde un río cercano ofrece algo de belleza natural.

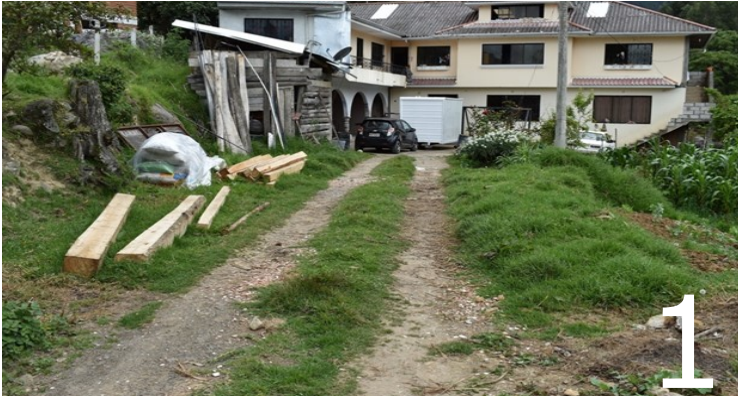
1
El camino a la casa blanca es por un camino obstruido y desigual.

Interacciones de actividad	-	Permitir que las personas rechacen si así lo desean.	-	Crear formato escrito en español, inglés y Braille.	-
Dejando	Elimine las obstrucciones y cree una vía de acuerdo con las pautas de la ADA. Debe estar nivelado, incluso, con una textura consistente, y barandillas.	-	Elimine las obstrucciones y cree una vía de acuerdo con las pautas de la ADA. Debe estar nivelado, incluso, con una textura consistente, y barandillas.	-	-

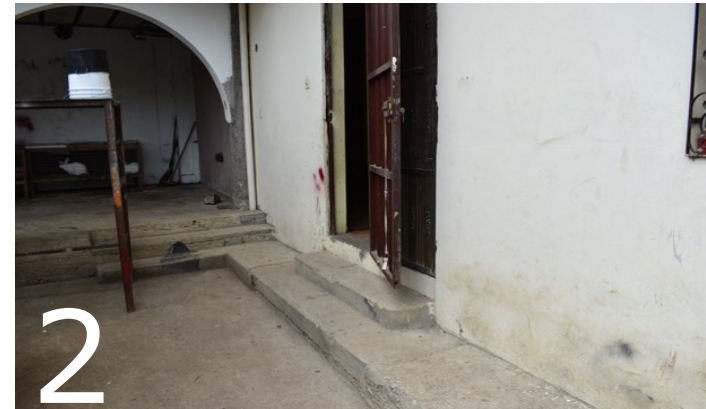
2
Para entrar, hay tres pasos que conducen a una entrada amplia. En el interior, hay muchas sillas y una mesa, con mucho espacio operativo en un piso de madera plano.

Hemos encontrado que actualmente la Casa Blanca es inaccesible para personas con problemas de movilidad. Una rampa haría que la casa sea accesible, ya que la puerta ya es lo suficientemente ancha y hay suficientes asientos. La parte superior del jardín es accesible para los turistas, ya que se encuentra en una superficie plana y sólida, y solo los residentes deben ingresar al jardín. Sin embargo, el fondo del jardín no es accesible. Los caminos son demasiado estrechos y empinados para las personas con problemas de movilidad y no tienen barandillas ni guías para los ciegos. Estos visitantes tendrían que permanecer en la parte superior del jardín. Los guías turísticos, sin embargo, crean una interacción accesible con las plantas. Como se discutió en nuestro capítulo de antecedentes, dar opciones múltiples para que las personas con discapacidades sensoriales puedan recibir información a través de otro nivel de accesibilidad. En general, si la actividad se mantuviera en la parte superior del jardín, lo más probable es que se considere accesible y agradable para todos los grupos de personas.

Ubicación 4 / Recomendaciones para:	Problemas de movilidad en la parte inferior del cuerpo / Persona encuadrada en silla de ruedas	Problemas de movilidad de la parte superior del cuerpo	Ciego	Sordo	Problemas Respiratorios
Llegando	Elimine las obstrucciones y cree una vía de acuerdo con las pautas de la ADA. Debe estar nivelado, incluso, con una textura consistente, y barandillas.	-	Elimine las obstrucciones y cree una vía de acuerdo con las pautas de la ADA. Debe estar nivelado, incluso, con una textura consistente, y barandillas.	-	-
Obteniendo de ubicación 3 a jardines	Crear una rampa extraíble con una barandilla. O Mueve la parte de la actividad hacia afuera para evitar la barrera.	-	Crear una rampa extraíble con una barandilla. O Mueve la parte de la actividad hacia afuera para evitar la barrera.	-	-
Entrar en el casa Blanca	Cree camas elevadas accesibles a pequeña escala en la parte superior del jardín (consulte la página 52). Incorpore asientos que sigan las pautas de la ADA.	-	Cree camas elevadas accesibles a pequeña escala en la parte superior del jardín (consulte la página 52). Incorpore asientos que sigan las pautas de la ADA..	-	Incorpora los asientos que siguen. Pautas de la ADA

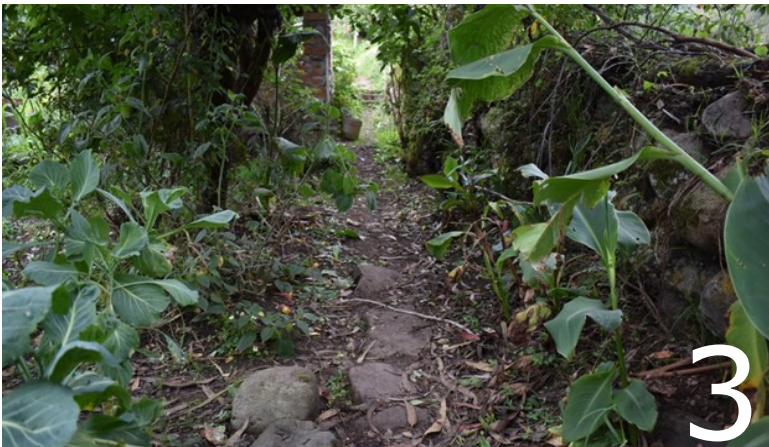
3
A través del jardín, hay caminos estrechos con obstrucciones como hierba alta y tuberías. El camino también se encuentra en una colina empinada con muchas escaleras, probablemente no es posible modificarlo para la mayoría de los grupos con discapacidades, a menos que se tomen grandes medidas para producir nueva infraestructura.

El jardín involucrado en la actividad 4 no es accesible para la mayoría de los tipos de discapacidades. Debido a esto, recomendamos crear lechos de jardín elevados que contengan las plantas que los residentes desean exhibir. Las descripciones de cada planta y sus usos también se pueden colocar como una etiqueta en el exterior de la cama. Este jardín sería accesible para una variedad de discapacidades: personas en sillas de ruedas, personas que no pueden permanecer de pie por largos períodos de tiempo y personas que tienen dificultades para comunicarse. Recomendamos tener esta actividad en el Lugar 4 ya que es donde ya ocurre la actividad del jardín. Tener un entorno más accesible e interactivo también puede eliminar las barreras que existen durante el viaje hacia el río. Vea las siguientes páginas para diseños y medidas específicas.

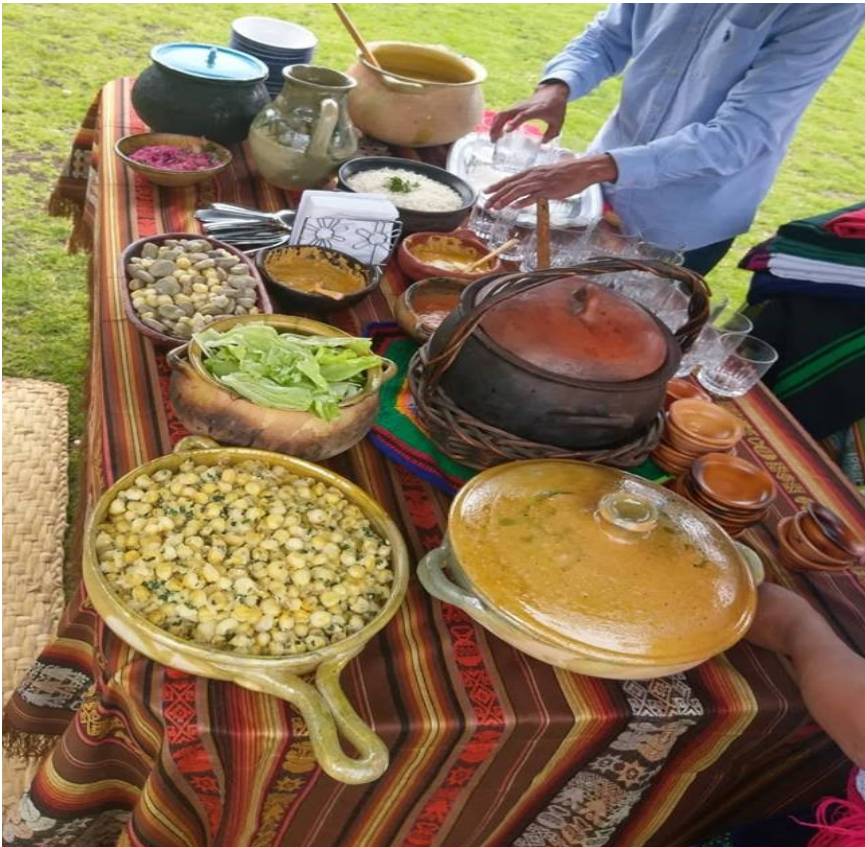
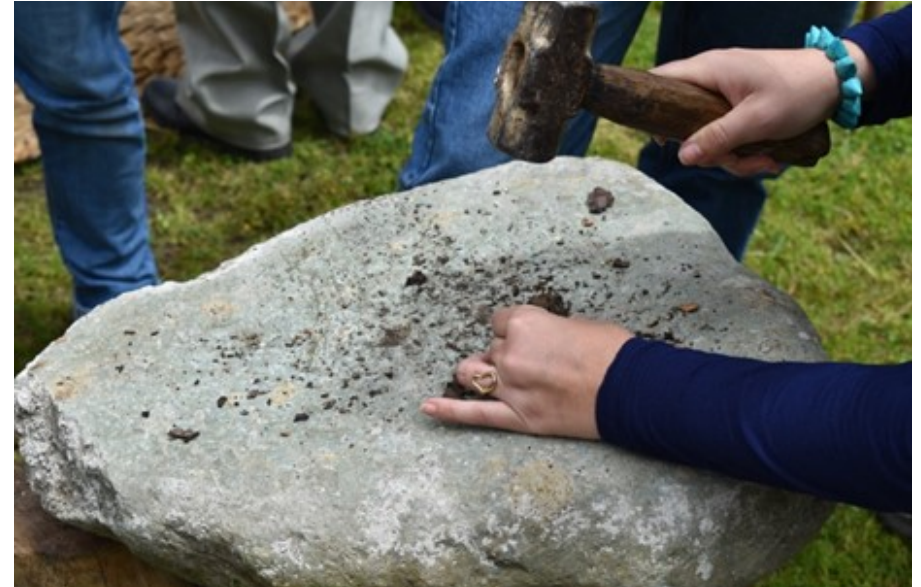
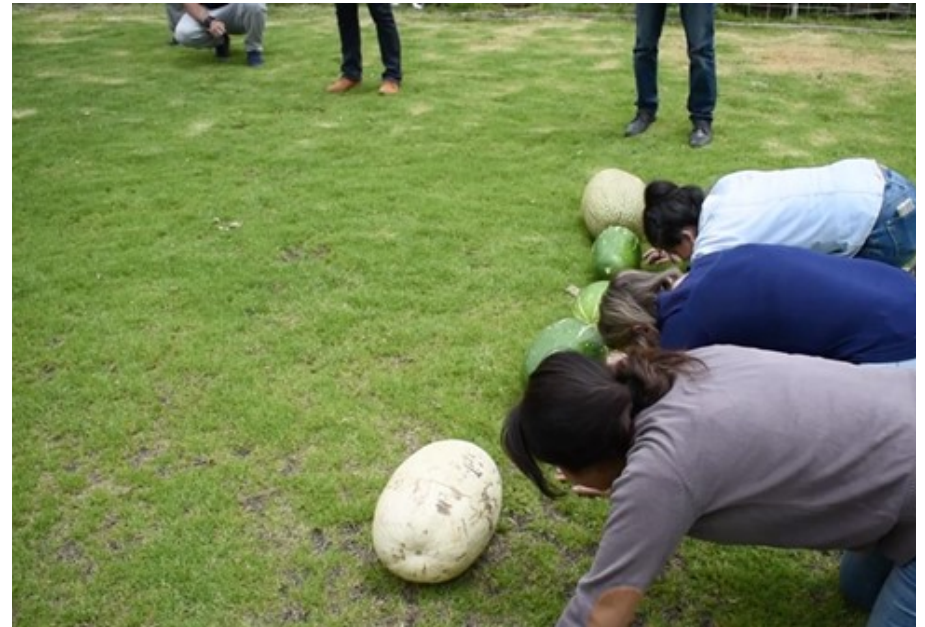
Ubicación 5: El campo de fútbol - **Inaccesible**

La ubicación final de la excursión se encuentra a poca distancia de la Casa Blanca. Allí, los visitantes pueden observar las técnicas de cocina locales, como las que involucran el cuy. Luego, las personas se reúnen en un campo de fútbol cercano y participan en múltiples actividades como juegos, rifas y degustación de comida. Luego, los residentes sirven la comida principal, llamada Pampamesa.

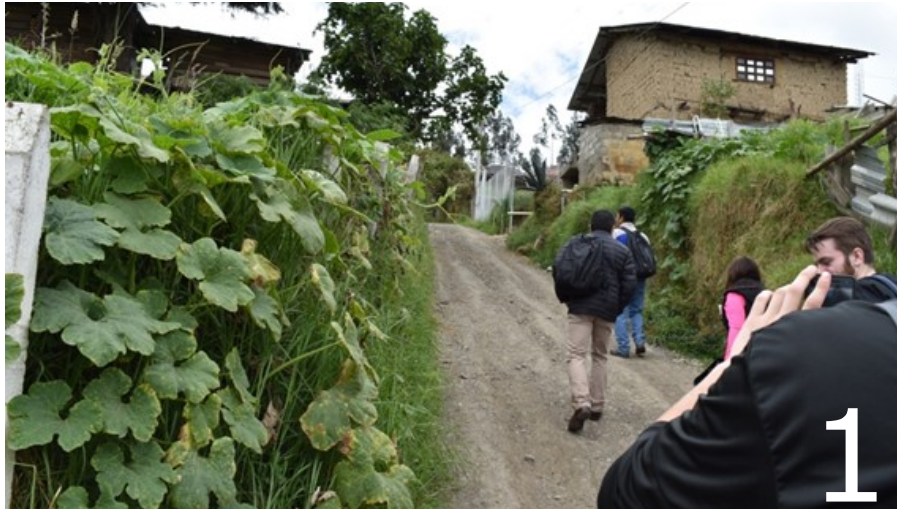
Para llegar al campo de fútbol, hay una colina empinada que los visitantes deben escalar. Una vez arriba de la colina, el terreno es plano y nivelado y la entrada al campo es lo suficientemente ancha para que las sillas de ruedas puedan pasar. Un miembro de la comunidad incluso pudo acceder al campo de fútbol en una silla de ruedas.

Ubicación 5 / Recomendaciones para:	Problemas de movilidad en la parte inferior del cuerpo / Persona encuadrada en silla de ruedas	Problemas de movilidad de la parte superior del cuerpo	Ciego	Sordo	Problemas Respiratorios
Llegando	Mueva el punto de bajada fuera del campo de fútbol.	-	Mueva el punto de bajada fuera del campo de fútbol.		-
Obteniendo de punto de entrega al campo	Mueva el punto de bajada fuera del campo de fútbol.	-	Mueva el punto de bajada fuera del campo de fútbol.	-	Mueva el punto de bajada fuera del campo de fútbol.
Campo de fútbol - área de observación	Añadir más asientos y mesas para mayor comodidad.		-	-	-
Interacciones de actividad	-	Añadir más mesas y sillas.	-	Crear un formato escrito en Español, inglés y braille.	-
Dejando	Tener transporte recoger a los invitados en la entrada del campo de fútbol.	-	Tener transporte recoger a los invitados en la entrada del campo de fútbol.		-

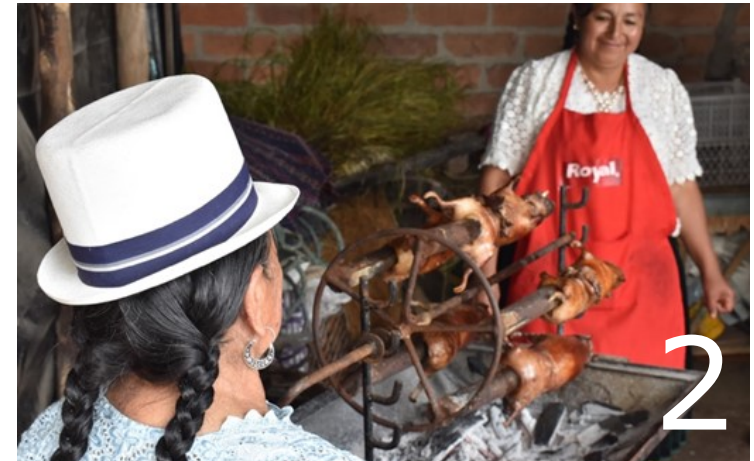
Hay un amplio espacio para pararse y ver el cuy y otros alimentos que se cocinan.

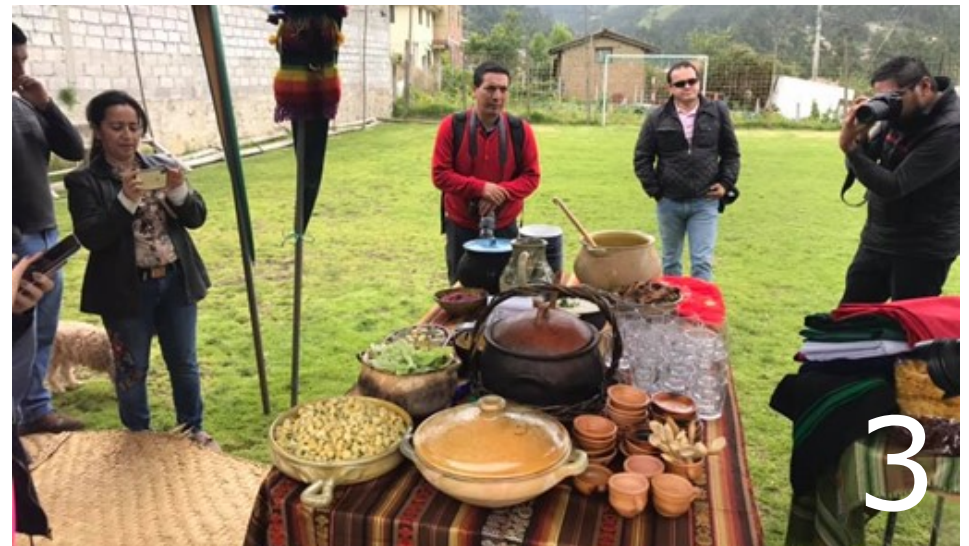
Hay sillas en el campo de fútbol pero no hay mesas para comer.

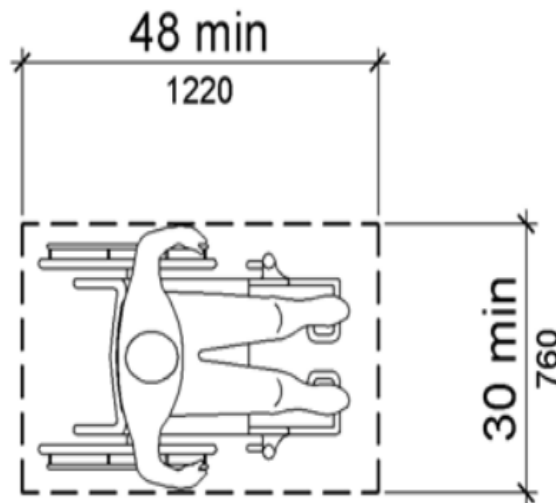
Dimensiones de Espacio de Piso Claro

Espacio Libre en el Piso: se define como el espacio mínimo en el piso sin obstrucciones requerido para acomodar a una sola silla de ruedas estacionaria y un ocupante. Un ejemplo sería la plaza fuera de la iglesia en Sayausí. El espacio libre en el piso o suelo debe ser de 76 cm como mínimo por 122 cm como mínimo.

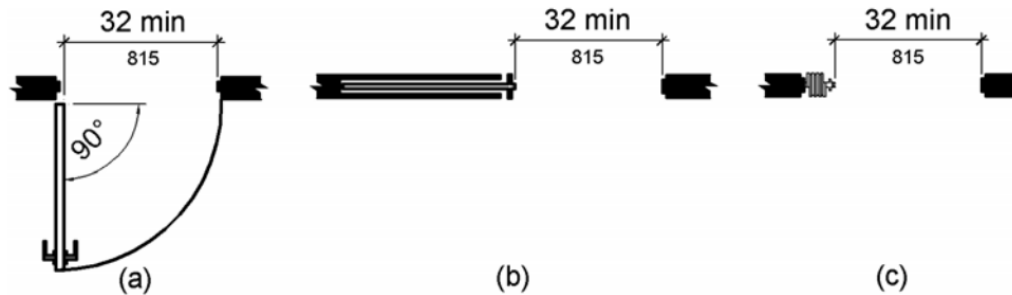
Diferentes Tipos de Entrada con Dimensiones

Las aberturas de las puertas deben proporcionar un ancho libre de 81,5 cm como mínimo. Las aberturas claras de las puertas con puertas batientes se deben medir entre la parte frontal de la puerta y el tope, con la puerta abierta 90 grados.

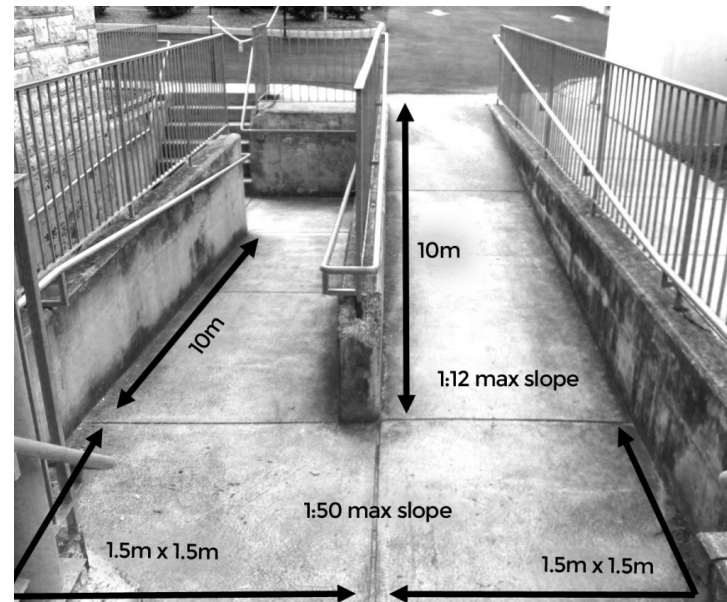
Ejemplo de Dimensiones de Rampa

La nueva construcción de diseño universal debería evitar el uso de rampas, pero algunas áreas de viaje modernizadas las requerirán, según el espacio disponible. La pendiente de las rampas no debe ser mayor a 1:12. Más de 10 m de longitud de rampa necesita un lugar nivelado para descansar (o cambiar de dirección) después de cada sección de 10 m, que mide 1,5m y 1,5m, con una pendiente máxima de 1:50. Se recomienda una protección lateral de 5-10 cm de altura para mantener los dispositivos de movilidad en la rampa.

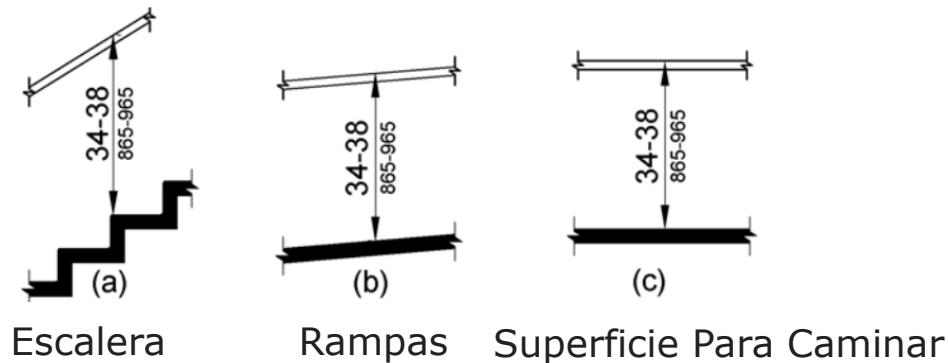
Alturas de la Barandilla

Las superficies de agarre de los pasamanos que son circulares tendrán un diámetro de 3,2 cm como mínimo y 5 cm como máximo. Las superficies de agarre de las barandillas que no sean circulares deberán tener, y un diámetro máximo de 5,7 cm. Los pasamanos no deben girar dentro de sus accesorios. Las superficies de agarre de los pasamanos deben ser continuas a lo largo de su longitud y no deben ser obstruidas a lo largo de sus partes superiores o lados.

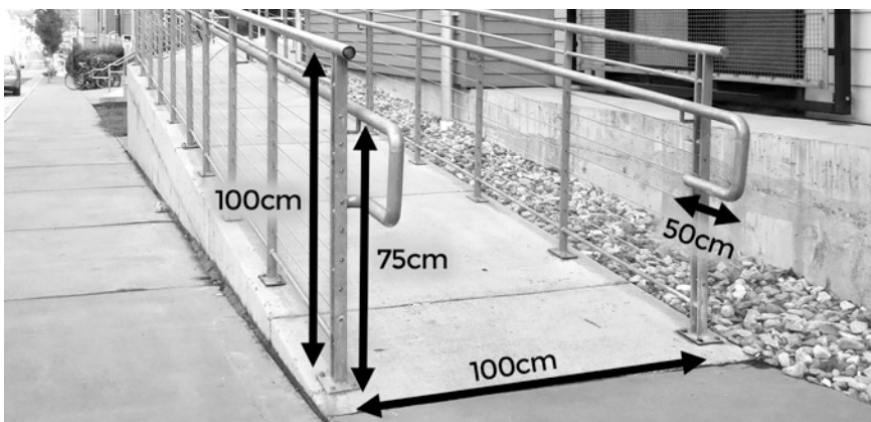
Dimensiones de la Barandilla a lo Largo de una Rampa

Se deben colocar dos barandillas a cada lado de la rampa, una a 100 cm para las personas que caminan y una inferior a 75 cm para las personas que usan sillas de ruedas. Los pasamanos deben extenderse 50 cm más allá de los bordes superior e inferior de la rampa para mayor seguridad.

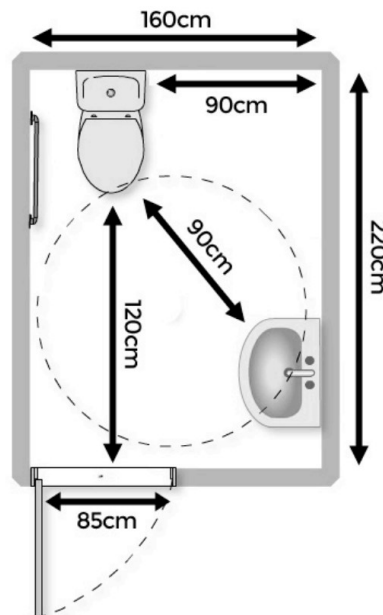
*Dimensiones del
Baño*

La altura del asiento del inodoro debe estar a 45-50 cm del piso. Debe haber 120 cm de espacio en el piso frente al inodoro y 90 cm al lado para permitir el traslado desde una silla de ruedas. Un radio de giro de 150 cm es necesario para cualquier usuario de silla de ruedas. Un lavabo cercano en un puesto o baño ofrece comodidad y limpieza.
