Inclusión Basada en la Comunidad: Promoción del Turismo Rural a través de la Accesibilidad

Recomendaciones para EDEC y Sayausí

En este documento, proporcionamos una breve descripción general del turismo en Sayausí, las barreras a la accesibilidad en el Paquete 1, y recomendaciones sobre cómo arreglar esas barreras para hacer de Sayausí un sitio turístico accesible.

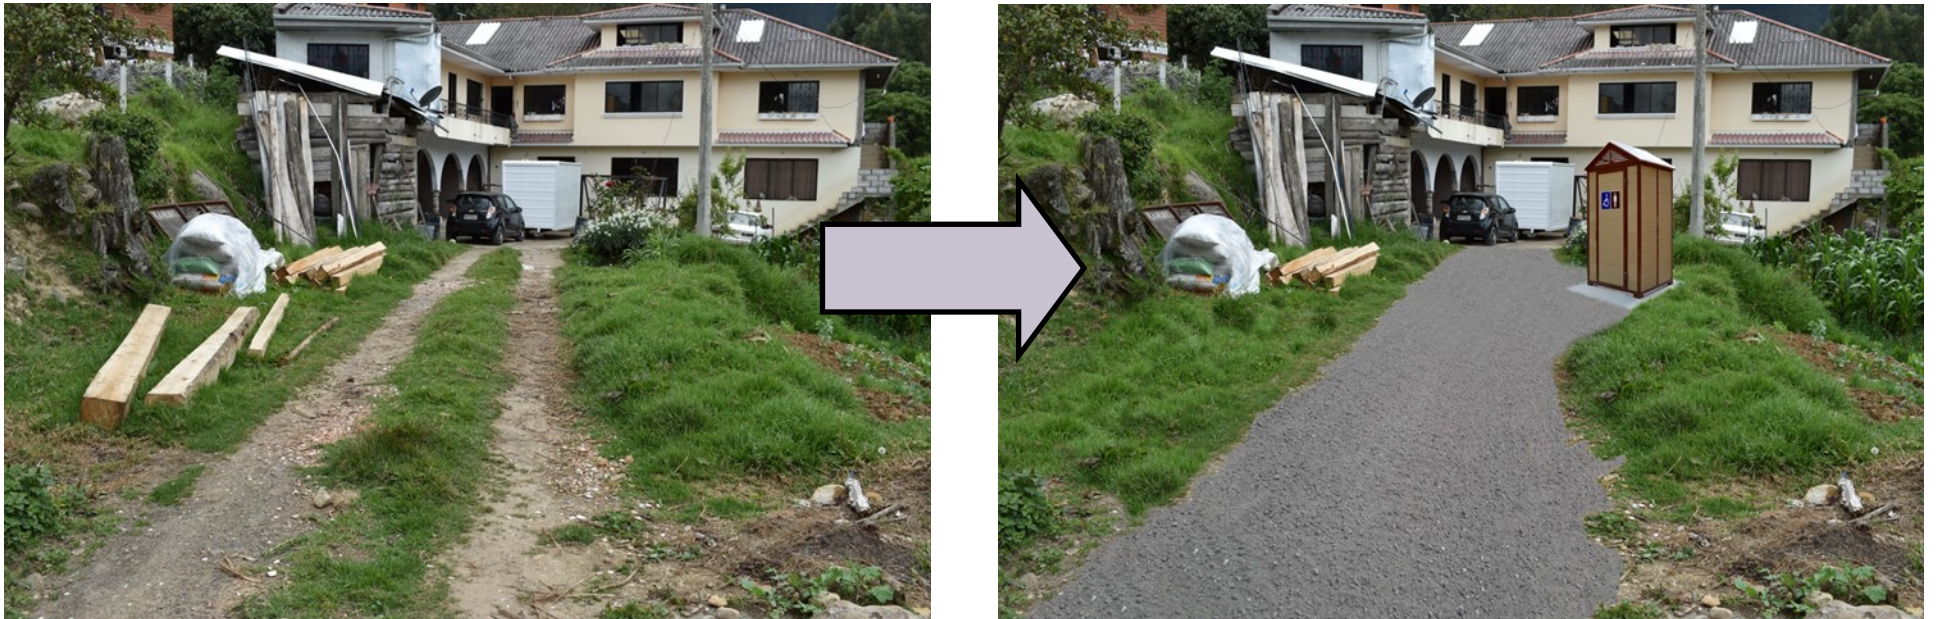
Ejemplo de Ruta no Obstruida

Un obstáculo es el camino obstruido desde la ubicación 3 a la ubicación 4. La recomendación es hacerlo nivelado, sólido y sin obstrucciones. La imagen anterior muestra una imagen de antes y después para ilustrar la recomendación propuesta y cómo se vería el producto terminado si se siguiera.

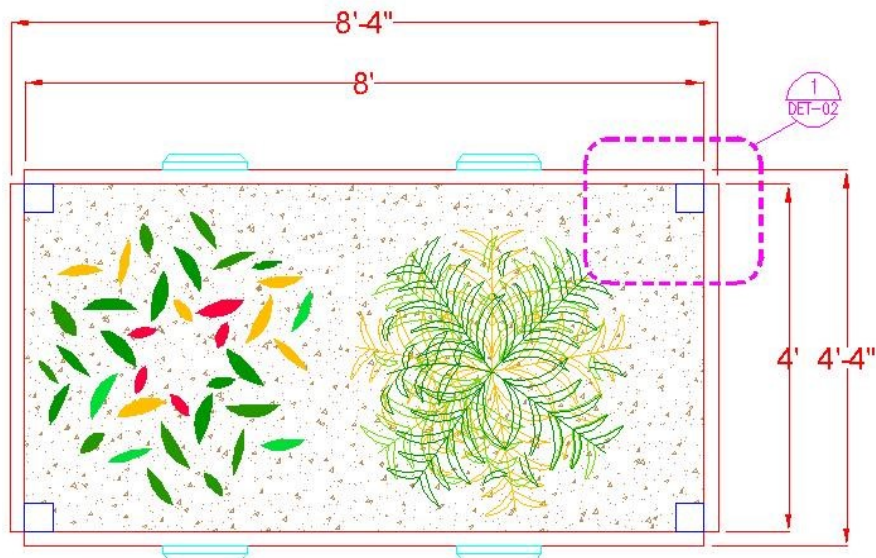
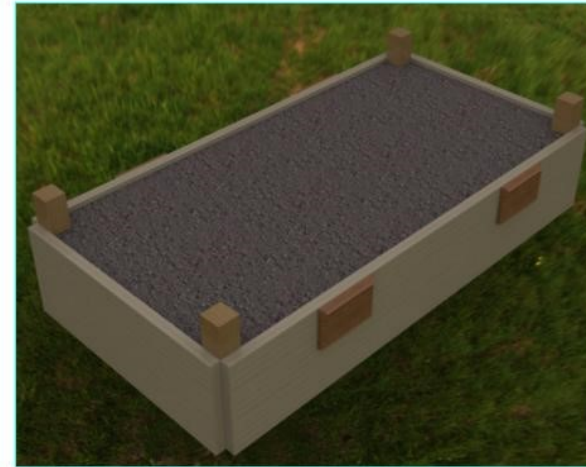
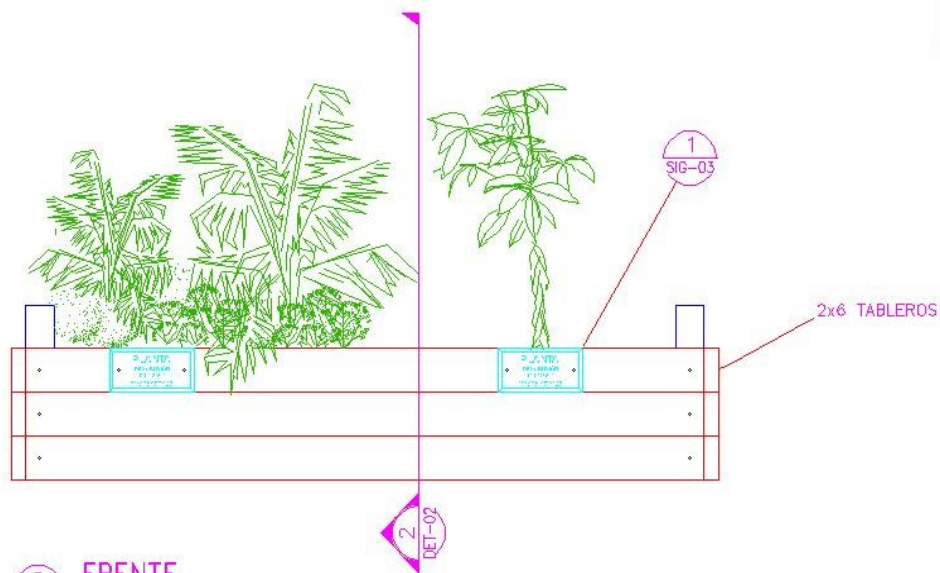
1 PR-01 PARTE SUPERIOR PROYECCIONES 1:6

El jardín involucrado en la actividad 4 no es accesible para la mayoría de los tipos de discapacidades. Debido a esto, recomendamos crear lechos de jardín elevados que contengan las plantas que los residentes desean exhibir. Las descripciones de cada planta y sus usos también se pueden colocar como una etiqueta en el exterior de la cama. Este jardín sería accesible para una variedad de discapacidades: personas en sillas de ruedas, personas que no pueden permanecer de pie por largos períodos de tiempo y personas que tienen dificultades para comunicarse. Recomendamos tener esta actividad en el Lugar 4 ya que es donde ya ocurre la actividad del jardín. Tener un entorno más accesible e interactivo también puede eliminar las barreras que existen durante el viaje hacia el río. Vea las siguientes páginas para diseños y medidas específicas.
